LK 2-80 from Ser.No 209600
 until Jun. 93
 PCB 020L04 26/1/90
 voltage amplifier

LK2-80, Serial-No 202381 ("LK") für Bass-Mittelton, Modifikationen:

LK2-80, Serial-No 209721 ("LK2") für Hochton, Modifikationen:

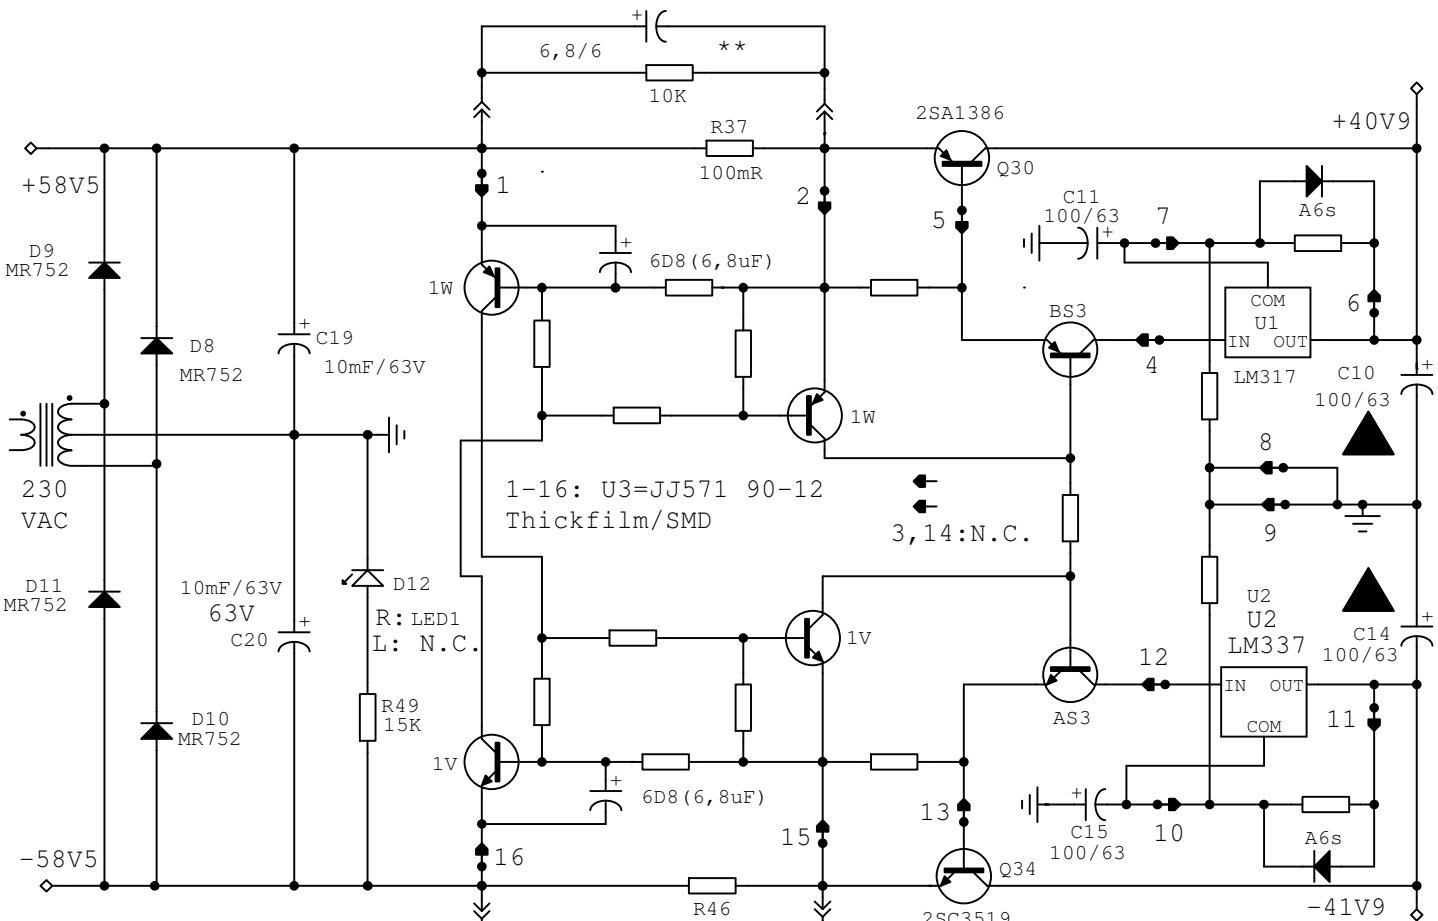
Power supply,
voltage regulator

- 4) C10/C14 (100 uF/63V, Siebung für Regelanschluß an den Reglern LM317/337) ersetzt durch gleichen Wert sowie parallel dazu Bypasskondensatoren von 0,22uF (WIMA MKS)
Diese Kondensatoren waren überlastet (Verdickung obere Fläche) sowie undicht (ausgelaufene Flüssigkeit beim zweiten Exemplar). Diese beiden hellblauen Exemplare habe ich in dem Beutel mit den orange-farbenen Tantal-Elkos gelegt. Ursache dafür war vermutlich ein Kurzschluß am Lautsprecher Ausgang (Spuren von einem Spannungsüberschlag zwischen dem Plus-Anschluß und dem Gehäuse am rechten Kanal)- mögliche Ursache für den sporadisch auftretenden Brumm-Effekt.

- 5) Leiterbahn-Massefläche rund um die Kühlkörper-Befestigungsschrauben abgeschliffen zur Vermeidung der unerwünschten Masseverbindung (weitere mögliche Ursache für das Brummen)

- =====
- 1) C9 und C13 (Siebung nach Spannungsregelung) von 100uF/63V auf 470uF/63V erhöht und Siebwiderstand von 10 Ohm vorgeschaltet. Dazu diverse Leiterbahnen aufgetrennt und neue Leiterbahnführung mit Schalt draht hergestellt
 - 2) C2 und C8 (Tantal-Elkos 100uF und 22uF parallel als DC-Blocker) ersetzt durch 100uF/63V und 0,22uF (WIMA MKS) parallel
 - 3) Jeweils ein Bypass-Kondensator von 0,22uF (WIMA MKS) über C-E-Strecke von Q7 (Ube-Stromquelle) sowie parallel zu C8 und C7 (Siebung Uref) gelegt

- =====
- 1) C9 und C13 (Siebung nach Spannungsregelung) von 100uF/63V (Elko) auf 10uF/63V (Folienkondensator) reduziert für bessere Hochfrequenz-Störspannungsunterdrückung

- 2) C2 und C8 (Tantal-Elkos 100uF und 22uF parallel als DC-Blocker) ersetzt durch 10uF/63V Folientyp (für bessere Hochtonwiedergabe)
 - 3) Jeweils ein Bypass-Kondensator von 0,22uF (WIMA MKS) über C-E-Strecke von Q7 (Ube-Stromquelle) sowie parallel zu C8 und C7 (Siebung Uref) gelegt
