Modifikation eines ESS AMT-1

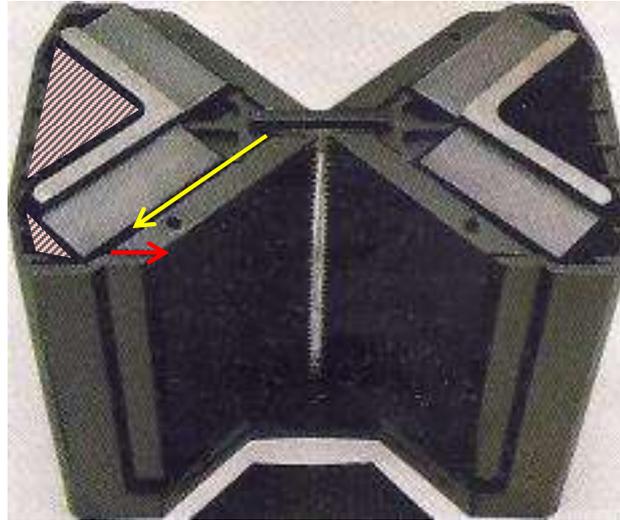
Die Ursache für die Welligkeit unseres ESS AMT-1 um 5 kHz war der Schallaustritt am Ende des Lamellenpakets (roter Pfeil) über der gesamten Höhe des Schlitzes. Sobald man den mit Textilklebeband zuklebt war diese Welligkeit behoben.

Ursache ist vermutlich ein Teil des von den äußeren seitlichen Regionen der Membran abgestrahlten Schalls, der in das Innenleben des AMT-1 gelangt. Leider kann man das Chassis nicht so öffnen wie es im Bild gezeigt ist, denn dann sollte man auch Absorptionsmaterial in den äußeren Bereichen einbringen (rosa schraffierter Bereich).

Eine weitere Unregelmäßigkeit tritt bei 12 kHz auf. Diese konnte durch eine absorbierende Auflage auf dem „Lamellenpaket“ linearisiert werden. Als „Kombimaßnahme“ haben wir daher das Lamellenpaket mit [d-c-fix® Velours](#) abgeklebt, und zwar in gesamter Höhe (= 138 mm) vom Beginn des „geschlossenen“ Lamellenpakets bis zur Rückseite (= 264 mm lang). Dabei wurde dann das Seitenteil auch komplett überklebt. Der Effekt für den Einbruch bei 12 kHz war sehr gering, aber dieser Einbruch tritt auch nur auf Achse auf. Bei stärkerer Absorption auf dem Lamellenpaket wurde ansonsten auch der Bereich > 7 kHz zu stark bedämpft.
