## Modifikation eines ESS AMT-1

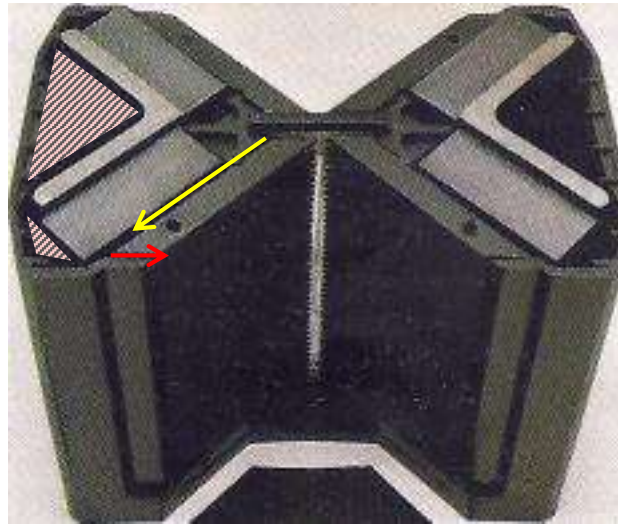
Die Ursache für die Welligkeit unseres ESS AMT-1 um 5 kHz war der Schallaustritt am Ende des Lamellenpakets (roter Pfeil) über der gesamten Höhe des Schlitzes. Sobald man den mit Textilklebeband zuklebt war diese Welligkeit behoben.

Ursache ist vermutlich ein Teil des von den äußeren seitlichen Regionen der Membran abgestrahlten Schalls, der in das Innenleben des AMT-1 gelangt. Leider kann man das Chassis nicht so öffnen wie es im Bild gezeigt ist, denn dann sollte man auch Absorptionsmaterial in den äußeren Bereichen einbringen (rosa schraffierter Bereich).

Eine weitere Unregelmäßigkeit tritt bei 12 kHz auf. Diese konnte durch eine absorbierende Auflage auf dem „Lamellenpaket“ linearisiert werden. Als „Kombimaßnahme“ haben wir daher das Lamellenpaket mit [d-c-fix® Velours](#) abgeklebt, und zwar in gesamter Höhe (= 138 mm) vom Beginn des „geschlossenen“ Lamellenpakets bis zur Rückseite (= 264 mm lang). Dabei wurde dann das Seitenteil auch komplett überklebt. Der Effekt für den Einbruch bei 12 kHz war sehr gering, aber dieser Einbruch tritt auch nur auf Achse auf. Bei stärkerer Absorption auf dem Lamellenpaket wurde ansonsten auch der Bereich > 7 kHz zu stark bedämpft.

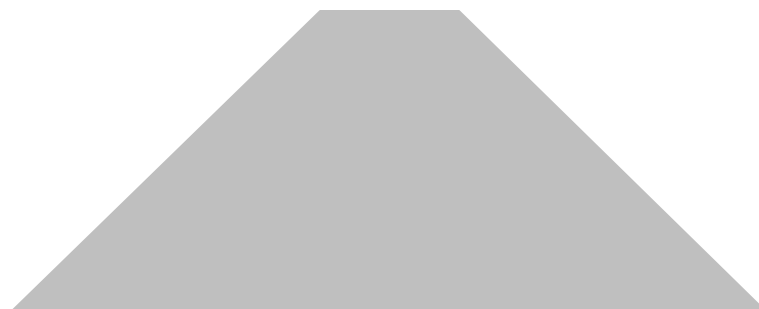
Zur Bedämpfung der mechanischen Resonanz bei 870 Hz empfehlen wir außerdem mit einem dreieckigen Block aus Basotect (Höhe 138 mm, Grundfläche s.u.) das hintere Dreieck komplett auszufüllen. Der Basotect-Block erhöht die mechanischen Verluste und bedämpft so die Resonanzfrequenz. Außerdem wird die Abstrahlung nach hinten reduziert, was bei zu geringen Wandabständen nach hinten in der Regel sehr vorteilhaft ist.
