B5 X 14 A

S C H E M A - B 5 X 1 4 A

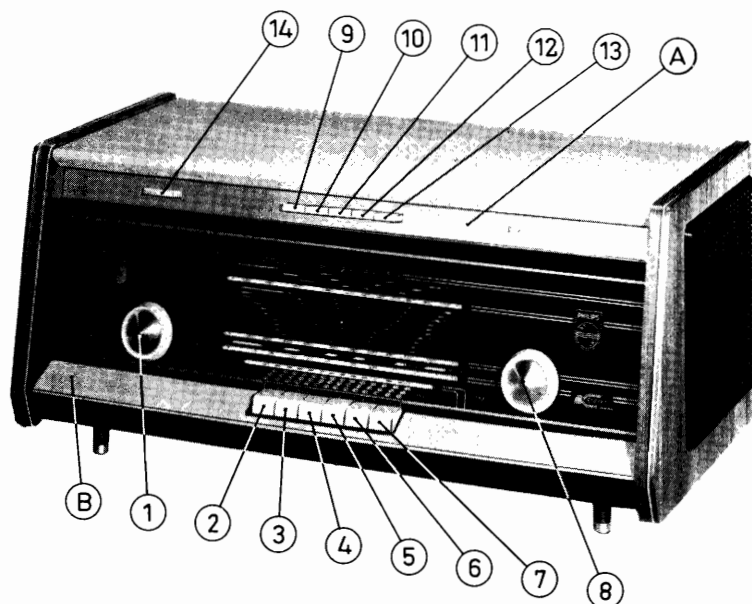
BEDIENING

- 1 = Volumeregelaar
- 2 = Aan/uitschakelaar
- 3 = P.U.-schakelaar
- 4 = L.G.-schakelaar
- 5 = M.G.-schakelaar
- 6 = K.G.-schakelaar
- 7 = F.M.-schakelaar
- 8 = Afstemming
- 9 = Monoschakelaar
- 10 = Stereoschakelaar
- 11 = Lagetonen-schakelaar
- 12 = Hogetonen-schakelaar
- 13 = Hogetonen-schakelaar
- 14 = Balansregelaar

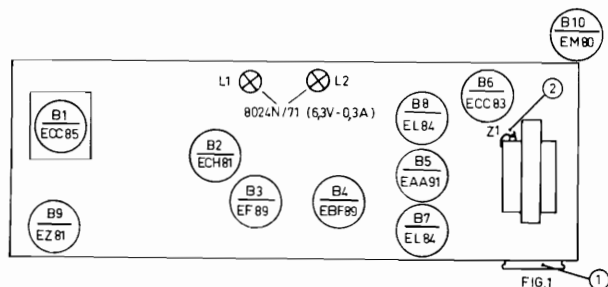
BUIZENBEZETTING

- 1. Buizen en lampjes lichtten niet op
 - a. Ga na of de spanningsomschakelaar goed is ingesteld (zie post 1 van fig. 1)
 - b. Ga na of de smeltveiligheid in orde is (zie post 2 van fig. 1)
 - c. Ga na of de buizen goed zijn aangedrukt en of ze op de juiste plaats staan (zie fig. 1)
- 2. Afstemmoog licht niet op
 - a. Vervang de gelijkrichtbuis B9 (zie fig. 1)

- 3. Afstemmoog reageert bij het afstemmen op een zender
 - a. Sluit een tweede luidspreker (800 Ω) aan op de extra luidsprekercontrapluggen (indien het het apparaat nu wel werkt duidt dit op een defecte luidspreker)
 - b. Vervang B6 en/of B7 en/of B8

- 1. De linker of rechter luidspreker geeft geen geluid
 - a. Vervang B6 en/of B7 en/of B8
- 2. De radio werkt op F.M. maar niet op L.G.-M.G.-K.G.
 - a. Vervang B2 en/of B4
- 3. De radio werkt op L.G.-M.G.-K.G. maar niet op F.M.
 - a. Vervang B1 en/of B5
- 4. Wel grammofoonweergave, maar geen ontvangst op L.G.-M.G.-K.G.-F.M.
 - a. Vervang achtereenvolgens B2, B3, B4

- 5. De radio werkt normaal maar het afstemmoog licht niet op
 - a. Vervang B10
