LK 2-80 from Ser.No 209600
 until Jun. 93
 PCB 020L04 26/1/90
 voltage amplifier

LK2-80, Serial-No 202381 ("LK") für Bass-Mittelton, Modifikationen:

LK2-80, Serial-No 209721 ("LK2") für Hochton, Modifikationen:

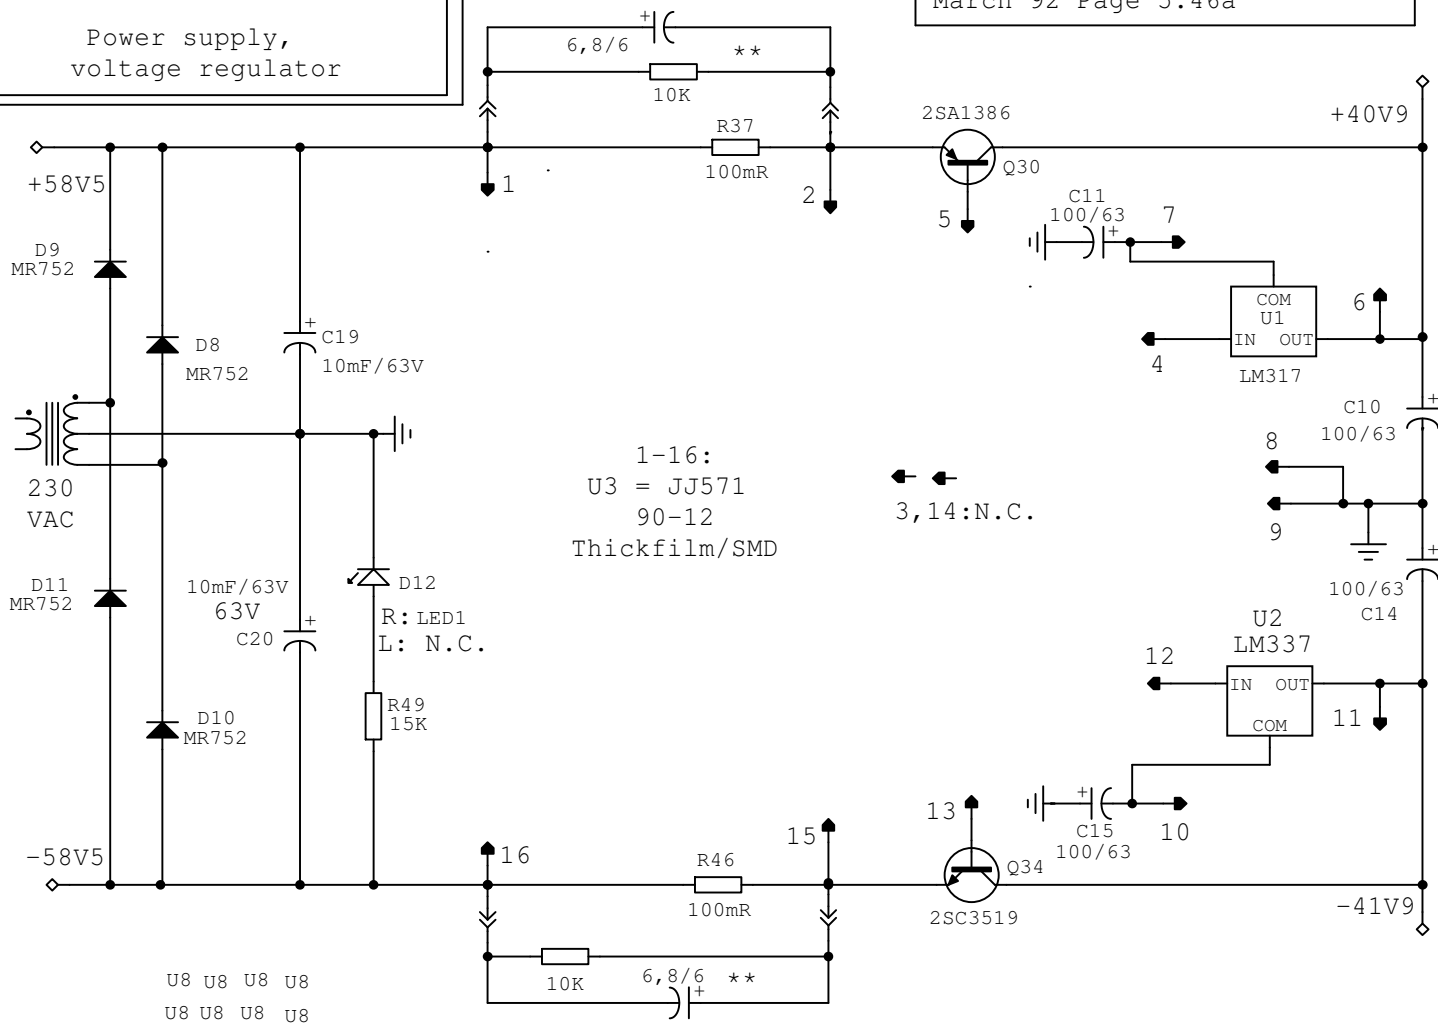
LK 2-80 from Ser.No 209600
until Jun. 93
PCB 020L04 26/1/90

- 4) C10/C14 (100 uF/63V, Siebung für Regelanschluß an den Reglern LM317/337) ersetzt durch gleichen Wert sowie parallel dazu Bypasskondensatoren von 0,22uF (WIMA MKS)
Diese Kondensatoren waren überlastet (Verdickung obere Fläche) sowie undicht (ausgelaufene Flüssigkeit beim zweiten Exemplar). Diese beiden hellblauen Exemplare habe ich in dem Beutel mit den orange-farbenen Tantal-Elkos gelegt. Ursache dafür war vermutlich ein Kurzschluß am Lautsprecher Ausgang (Spuren von einem Spannungsüberschlag zwischen dem Plus-Anschluß und dem Gehäuse am rechten Kanal)- mögliche Ursache für den sporadisch auftretenden Brumm-Effekt.

- 5) Leiterbahn-Massefläche rund um die Kühlkörper-Befestigungsschrauben abgeschliffen zur Vermeidung der unerwünschten Masseverbindung (weitere mögliche Ursache für das Brummen)

- 6) Lötzinn- und Flußmittelreste im Bereich der Vorspannungserzeugung für den Ruhestrom entfernt

- =====
- 1) C9 und C13 (Siebung nach Spannungsregelung) von 100uF/63V (Elko) auf 10uF/63V (Folienkondensator) reduziert für bessere Hochfrequenz-Störspannungsunterdrückung

- 2) C2 und C8 (Tantal-Elkos 100uF und 22uF parallel als DC-Blocker) ersetzt durch 10uF/63V Folientyp (für bessere Hochtonwiedergabe)
 - 3) Jeweils ein Bypass-Kondensator von 0,22uF (WIMA MKS) über C-E-Strecke von Q7 (Ube-Stromquelle) sowie parallel zu C8 und C7 (Siebung Uref) gelegt

Alle beschriebenen Stellen sind im Stromlaufplan mit einem Dreieck gekennzeichnet.
